**Comune di SAMPEYRE (CN)**

**RELAZIONE GEOLOGICA e GEOTECNICA**

**PROGETTO: Variante 2/2011 al PRGC nel Vallone di S- Anna**

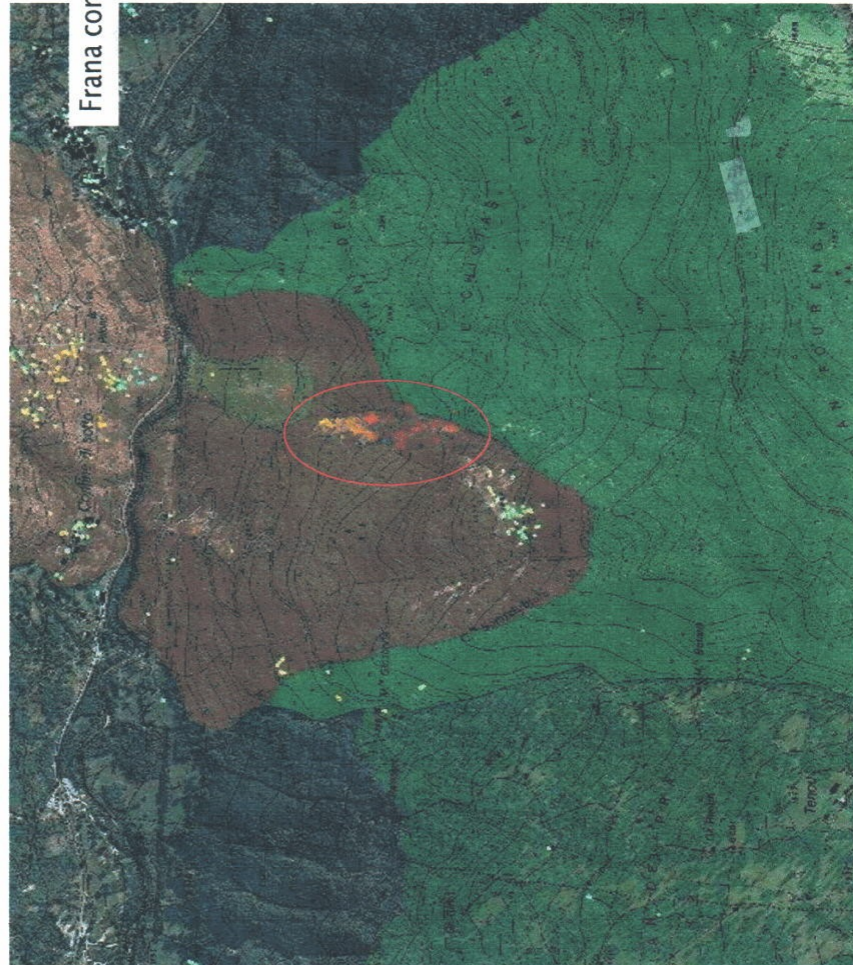
## Differente Stato di Attività

Frana complessa in Val Varaita

L'analisi PSInSAR evidenzia una porzione di versante che mostra un differente stato di attività

Tramite l'analisi PSInSAR siamo in grado di aggiornare l'effettiva geometria del fenomeno franoso nonché rivalutare il suo stato di attività
